Motorcykelulykker

Rapport nr. 6, 2009

SAMMENFATNING

HVU har i sit sjette tema dybdeanalyseret motorcykelulykker.

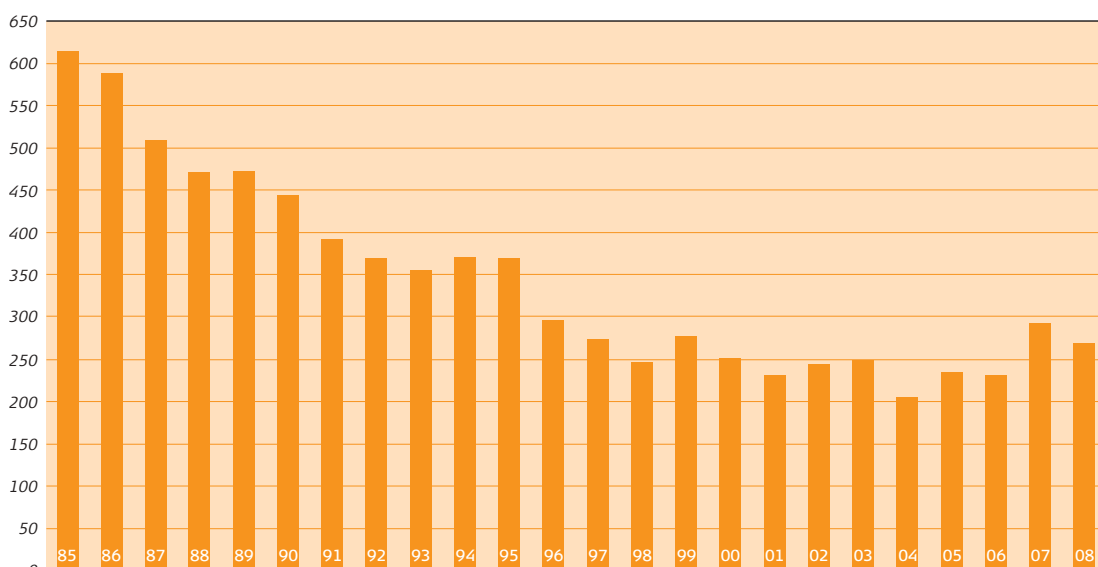
Figur 1.1: Udvikling i antal dræbte og alvorligt tilskadede motorcyklister fra 1985-2008

På figuren ses, at der indtil omkring år 2000 var et generelt fald i antallet af alvorlige personskader blandt motorcyklister. I de seneste år ses en tendens til, at der igen er flere motorcyklister, der kommer alvorligt til skade eller bliver dræbt.

Udviklingen i antallet af dræbte og alvorligt tilskadede motorcyklister er illustreret i figur 1.1.

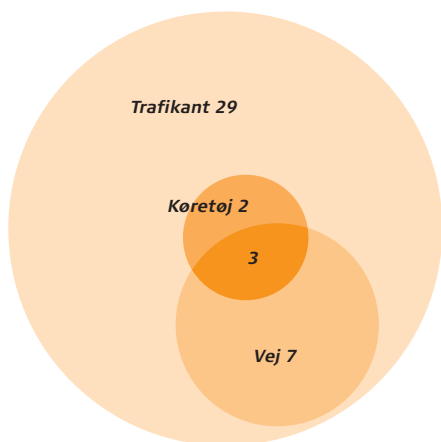
Figur 3.1: Fordeling af ulykkesfaktorer i de 41 ulykker

I alle ulykker optrådte mindst én trafikantfaktor – alle ulykker kunne således have været undgået ved en korrektion af trafikantadfærden. Af ulykkerne kunne 10 – på trods af den u hensigtsmæssige trafikantadfærd – have været undgået, hvis vejen havde været i orden. Tilsvarende kunne 5 ulykker have været undgået, hvis køretøjet havde været i orden. For køretøjernes vedkommende var der ofte tale om forhold, som føreren var ansvarlig for.

Ulykkesfaktorernes fordeling på trafikant, køretøj og vej i de 41 ulykker fremgår af figur 3.1. En samlet oversigt over ulykkesfaktorerne ses i bilag F.

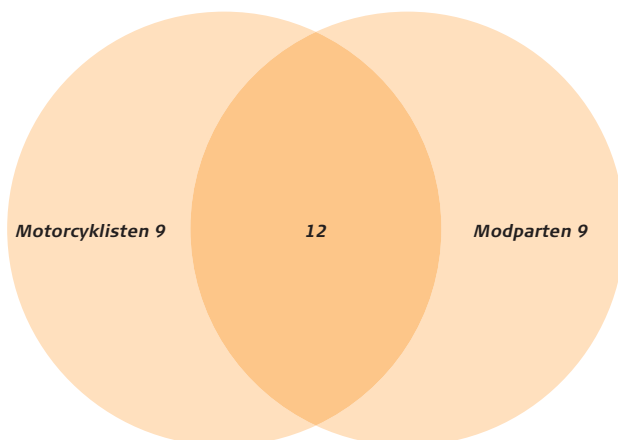
Figur 3.2: Fordeling af ulykkesfaktorer knyttet til trafikanten i flerpartsulykker

I ca. en tredjedel af de 30 flerpartsulykker var kun motorcyklisten ulykkesbidragende, i ca. en tredjedel var kun bilisten ulykkesbidragende, og i den sidste tredjedel var begge parter ulykkesbidragende. Dette fremgår af figur 3.2:

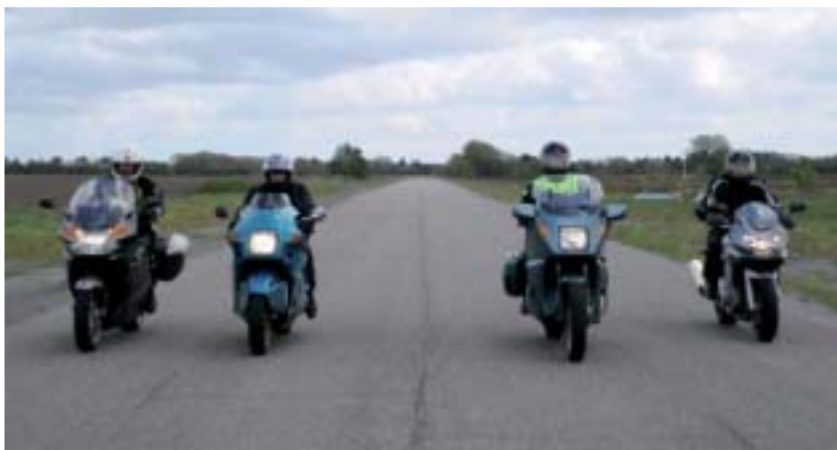
Foto:
Havarikommisionen

Fra forsøget med synlighed – fra venstre ses:

HVU har gennemført praktiske forsøg med motorcykler med forskellige typer af lys for at få et billede af mulighederne for at se motorcyklerne på forskellige afstande. Det viste sig, at brug af fjernlys – evt. med reduceret spænding for at modvirke blænding – forbedrede synligheden af motorcyklerne mærkbart.

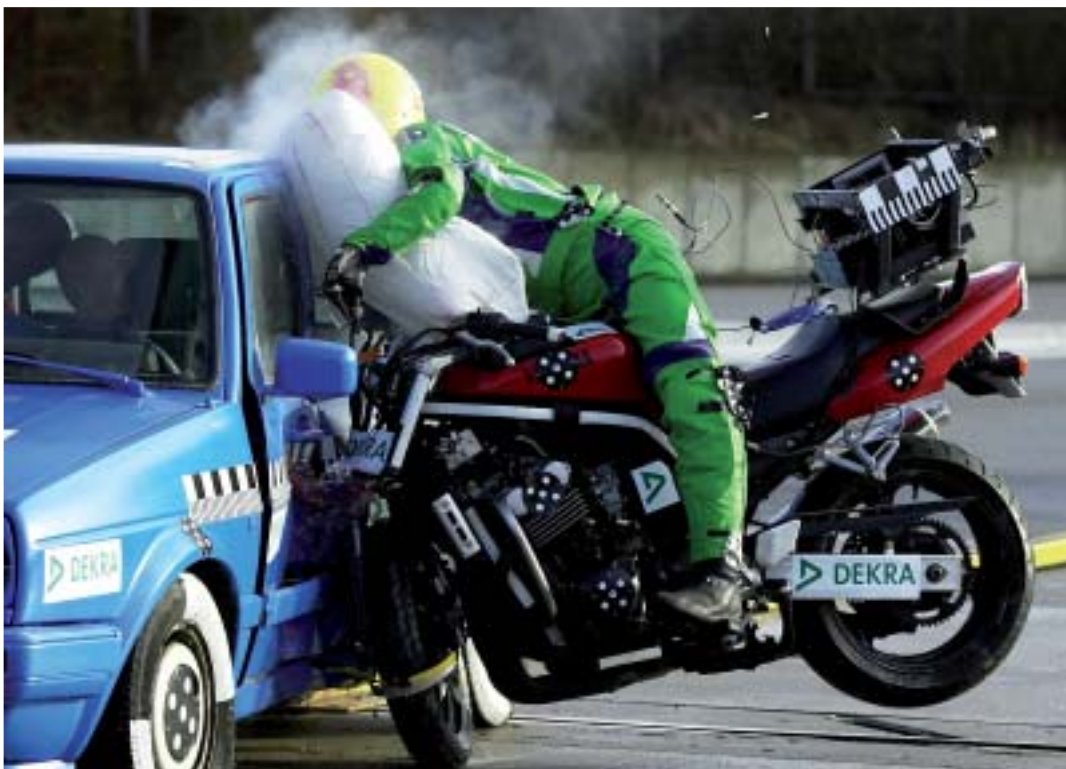
Modelfoto af motorcykel med airbag.
Foto: DEKRA

I 6 af de 41 ulykker var sammenstødsvinklen og personskaderne af en sådan art, at HVU har vurderet, at en airbag ville have reduceret skaderne.

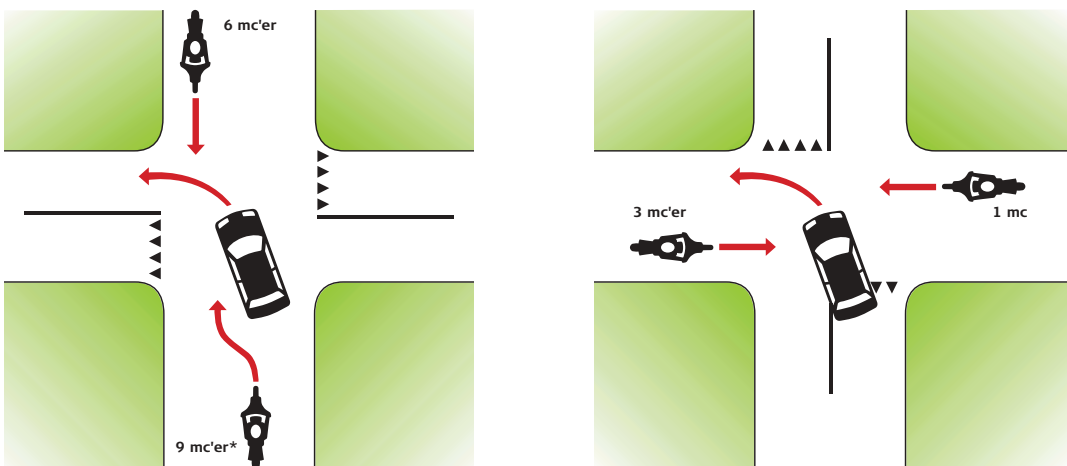
Figur 4: Ulykker med venstresvingende modparter - 19 ud af 30 flerpartsulykker.

*) 6 af de 9 ulykker skete ved, at modparten foretog et egentligt venstresving, mens de 3 skete ved vending.

Af de 30 flerpartsulykker skete 19 ved, at en modpart svingede eller vendte til venstre. I 15 af de 19 ulykker kom motorcyklisten bagfra eller forfra (se figur 4 til venstre). I de 4 andre ulykker havde modparten vigepligt, og motorcyklisten kom enten fra højre eller venstre og havde ikke vigepligt (se figur 4 til højre).

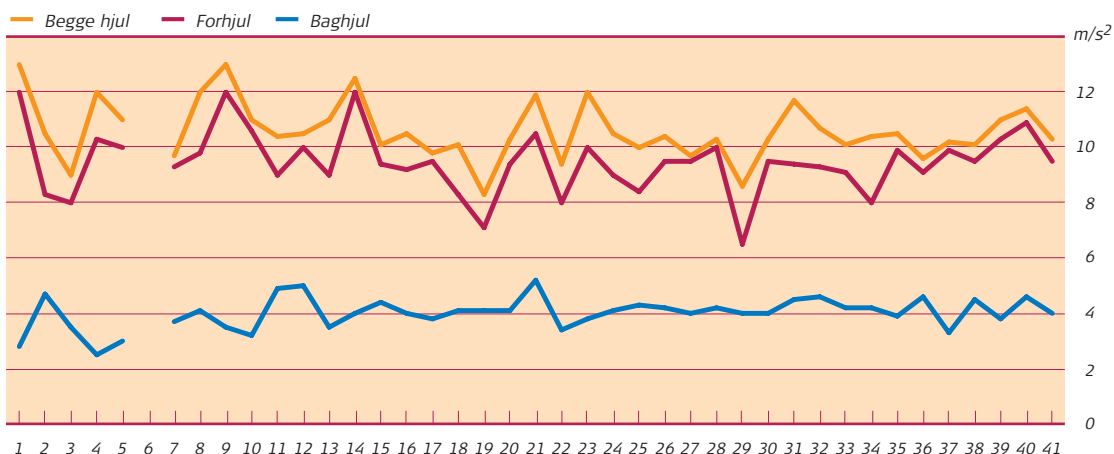
Figur 5: Den målte deceleration i m/s^2 på de 40 ulykkessteder

Det ses af kurverne, at det i langt de fleste af tilfældene har været muligt at kunne bremse med $10-12 m/s^2$. I de tilfælde, hvor accelerationen er målt lavere, har der typisk været tale om bremsning på slidte overflader eller målinger på tværs af meget sporkørte kørebaner.

Bremsemålingerne viser meget entydigt, at forhjulsbremsen typisk er 2 til 3 gange så effektiv som baghjulsbremsen. Den samlede bremseevne øges typisk med 10-20 procent, når begge bremses aktiveres i forhold til alene at bremse med forhjulsbremsen.

Der er foretaget målinger af den udnyttede friktion på 40 af de 41 ulykkessteder. Målingerne er udført på en Suzuki GSF 650 med ABS og monteret med Bridgestone Battlax dæk og udstyret med et triaksialt accelerations- og gyromodul. Målingerne er foretaget under samme vejrforhold, som da ulykken fandt sted, og der er således kun målt én gang i regnvejr. Der er i alle tilfælde foretaget tre målinger: Alene med baghjulsbremsen, alene med forhjulsbremsen samt med begge bremses aktiveret.
